Aide pour l'entretien ou le remplacement d'une pièce détachée, sur un mitigeur thermostatique à **encastré** (deux manettes).

Intervention sur la partie visible (Façade chromée).

Intervention sur la partie NON visible (corps ou cartouches).

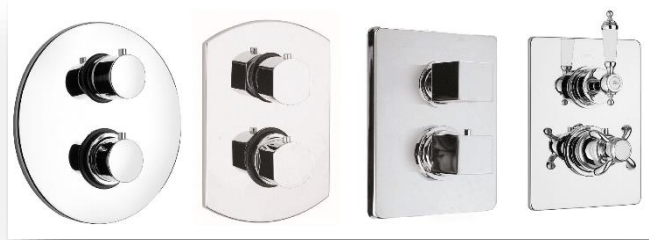
Partie supérieur du mitigeur (INVERSEUR).

- 1- Repérer dans un premier temps comment va commencer le démontage (option A ou option B, selon le design du produit).

Ensuite dévisser à la main la tige chromée de la manette, pour l'option A.

Pour l'option B, enlever le cache vis avec l'ongle ou une pointe (aiguille ou autres).

- 2- Dévisser par la suite, la vis pointeau de la manette avec une clef à LEN (option A ou B, idem).
- 3- Retirer simplement la manette à la main.
- 4- Retirer la bague fine (elle est juste emboîtée sur la pièce 5).
- 5- Dévisser la grosse bague, puis la retirer (**attention** ne pas la visser à l'envers, cela bloque la manette par la suite).
- 6- Vous pouvez ensuite retirer la plaque à la main (à condition que le mode opératoire ci-dessous, ait déjà été exécuté, sinon, passer au mode opératoire ci-dessous pour retirer la plaque).

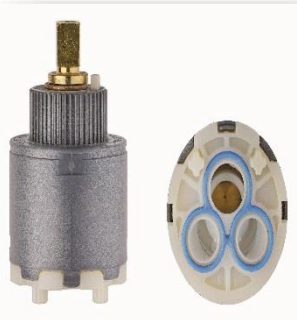
- 9- **La cartouche débit inverseur** est désormais accessible, la retirer à la main (ou à l'aide d'une pince multiprise, si grippé).

Procéder ensuite à l'entretien de la pièce, ou à son remplacement.

Pour l'entretien : Faire tremper la pièce dans du vinaigre blanc, dilué avec de l'eau froide, ou tiède (surtout pas bouillante), laissé agir environ 1h ou 2h, puis rincer abondamment avec de l'eau et du savon.

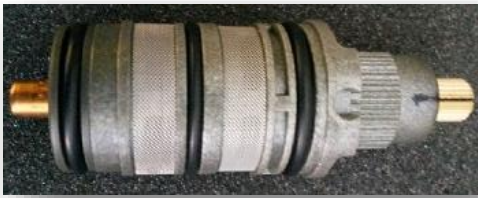
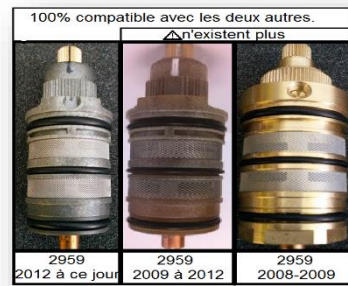
18- Retirer la bague grise à la main, c'est elle qui sert à la butée à 38° (sécurité enfant), bien repérer comme elle est positionnée avant de l'enlever (ou voir le schéma, pièce en rouge).

19- Dévisser à la main (ou à l'aide d'une pince multiprise), la rallonge conique.

Cette pièce n'est pas livrée avec la cartouche habituellement, **bien la récupérer** ou la remplacer.

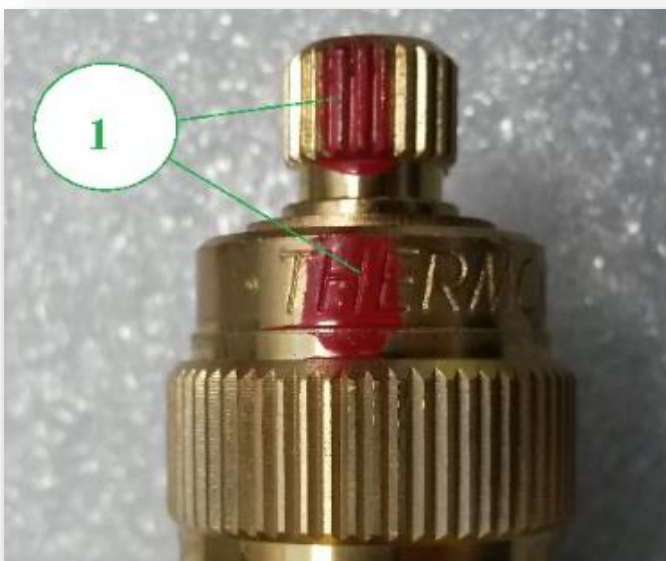
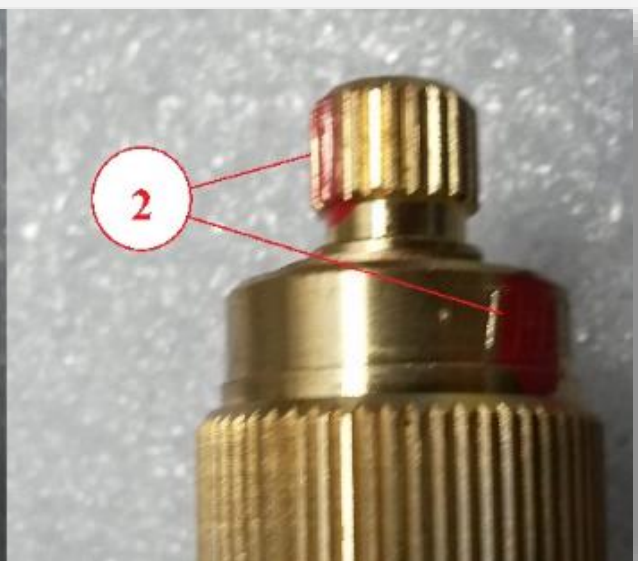
Pour remonter la cartouche thermostatique prêter attention au calibrage (voir photo ci-dessous), les deux traits sur le devant de toutes nos cartouches Thermostatique, sont un repère pour la position à 38°, si ces deux repères sont décalés, le réglage à 38° sera déréglé, il faut donc refaire le calibrage.

1= OUI

2= NON
