Aide intervention
Mitigeur encastré PORTA
65080A ou 55060A

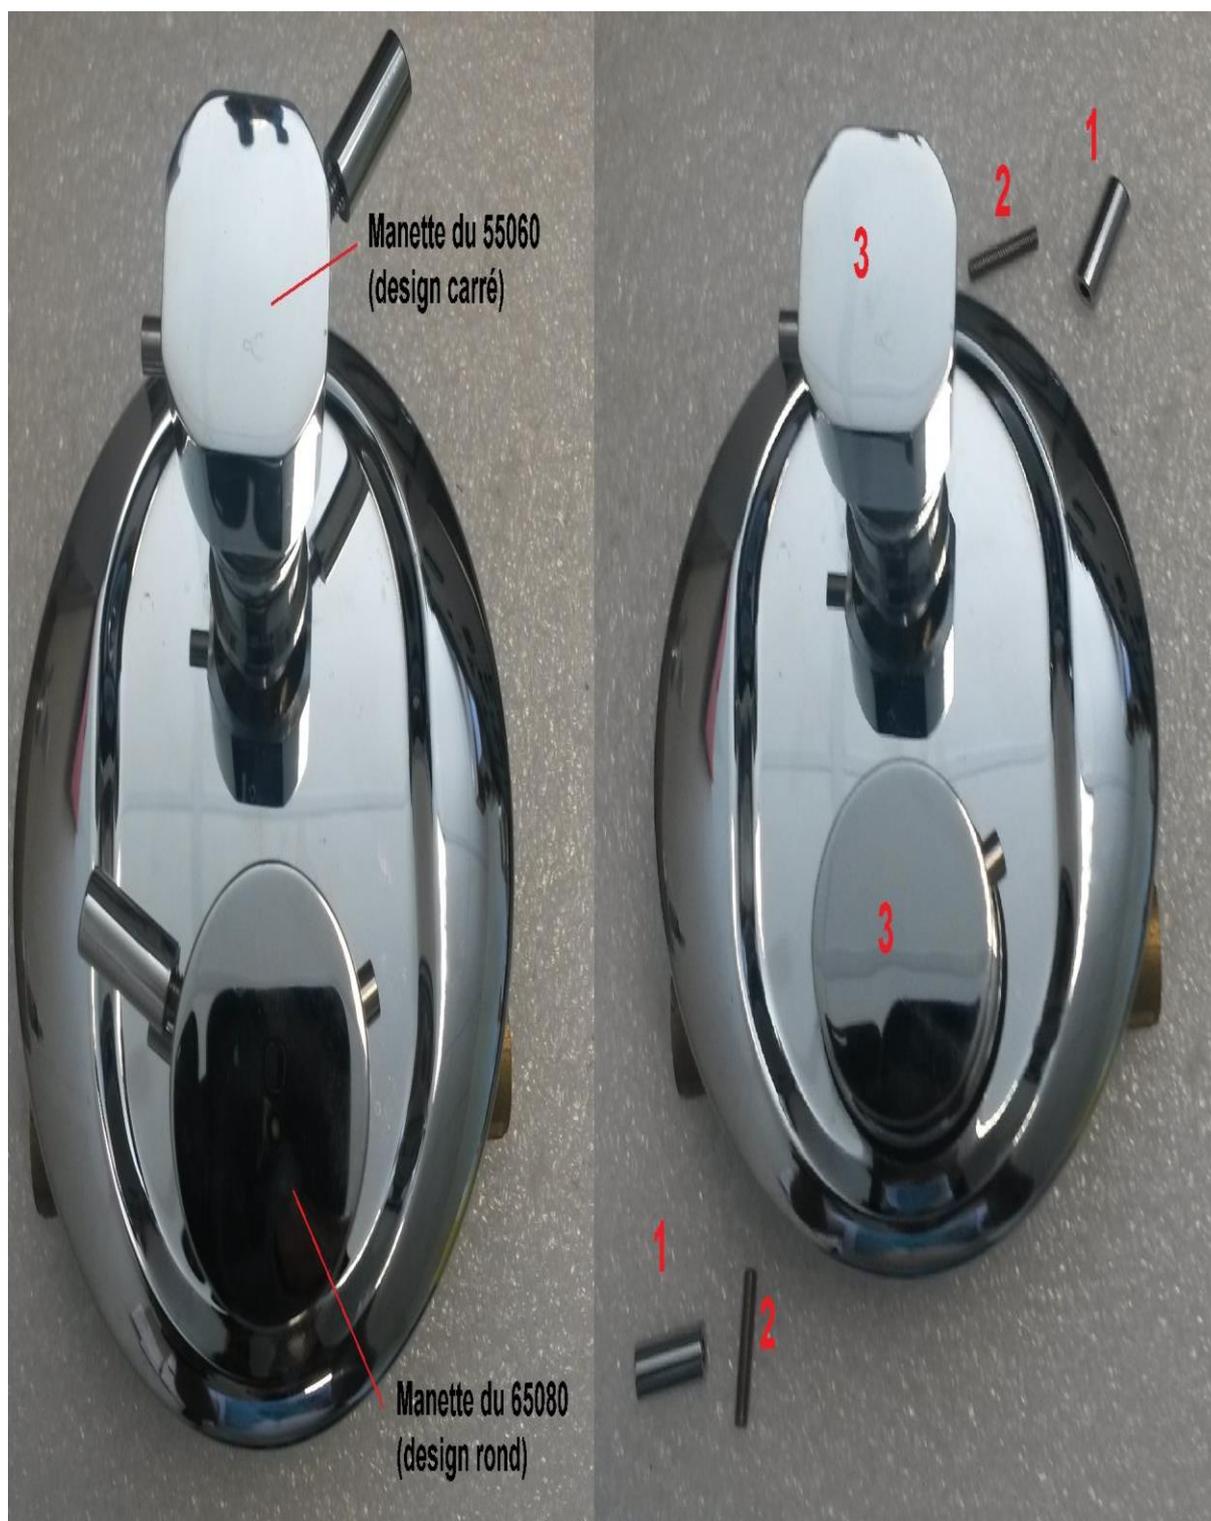
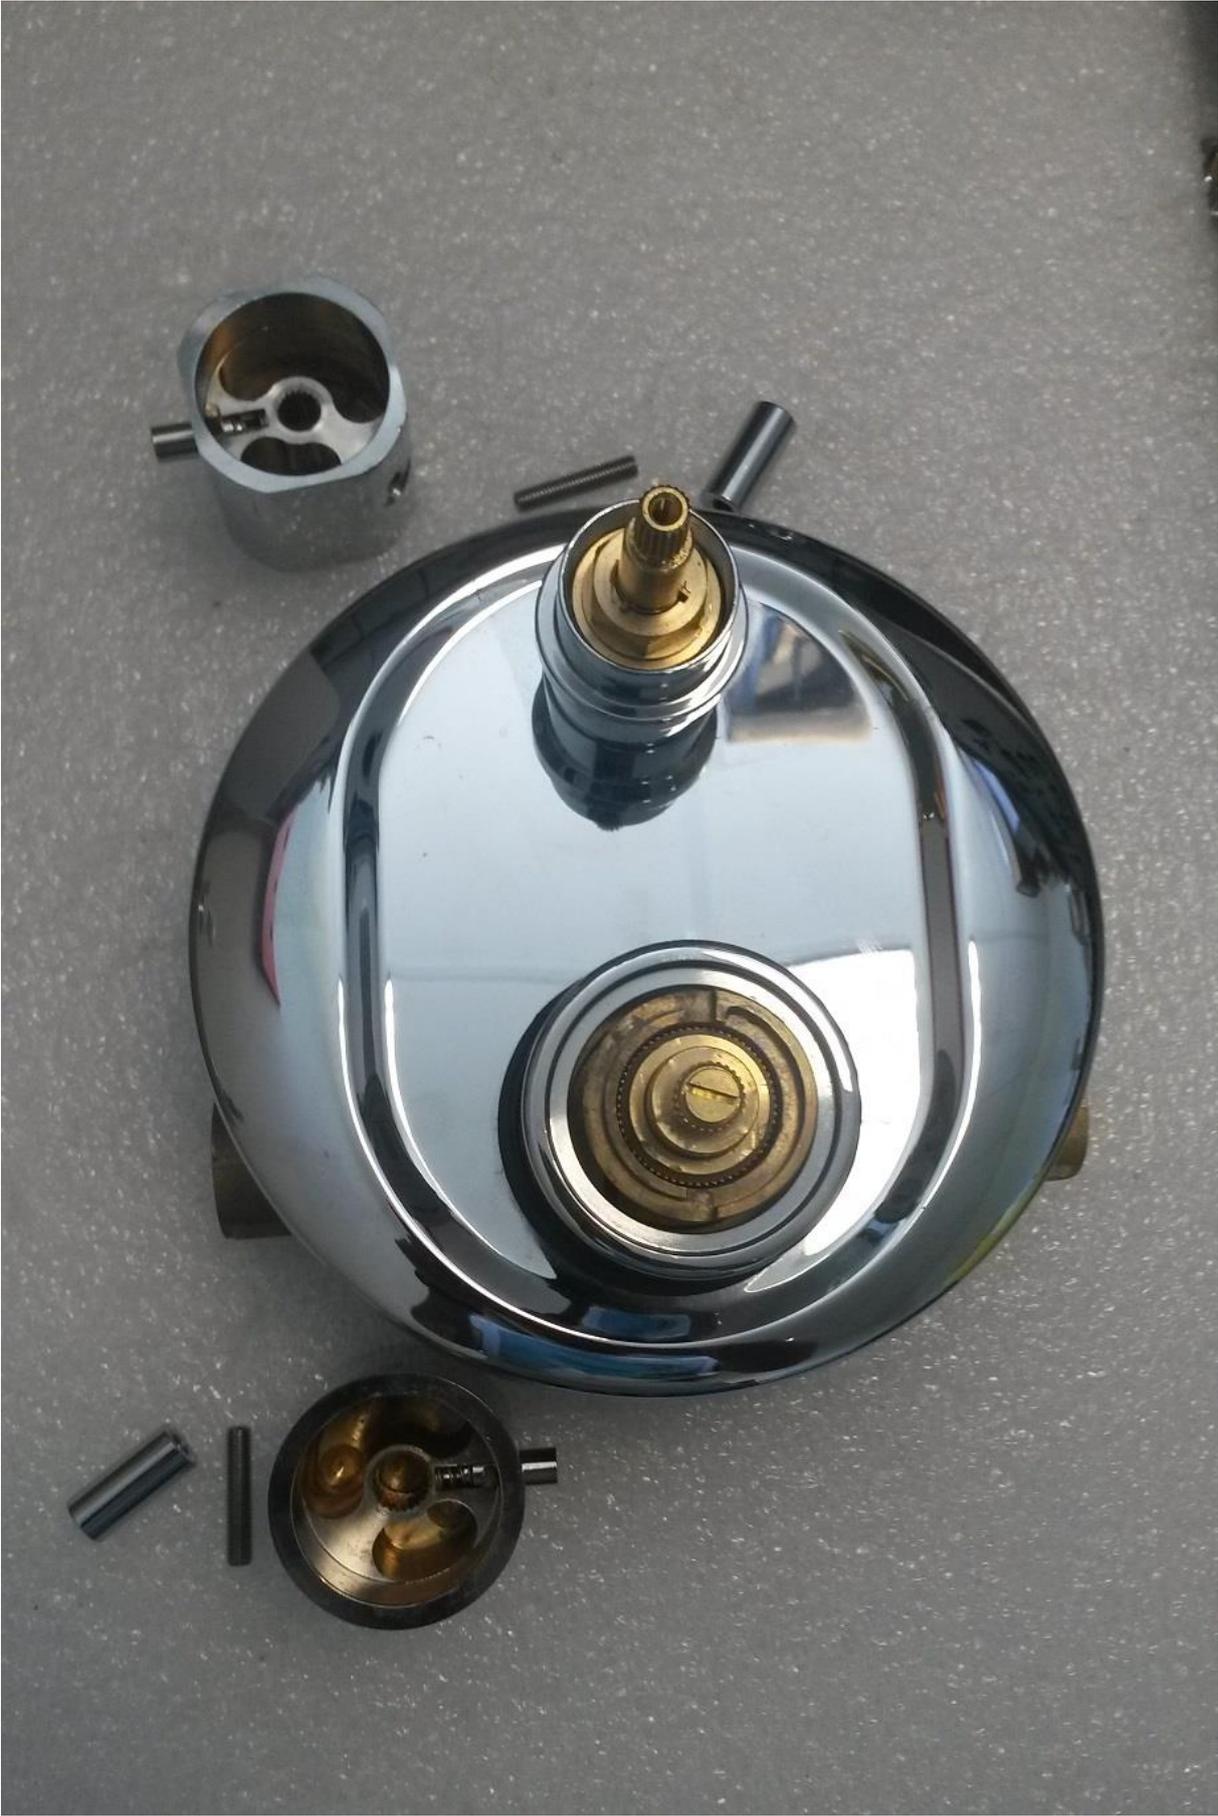
- 1- dévisser la tige (si gripper, dévisser avec une pince en protégeant le chrome a l'aide d'un chiffon).
- 2- dévisser la vis pointeau avec l'aide d'une clef à LEN.
- 3- Enlever la manette de commande.

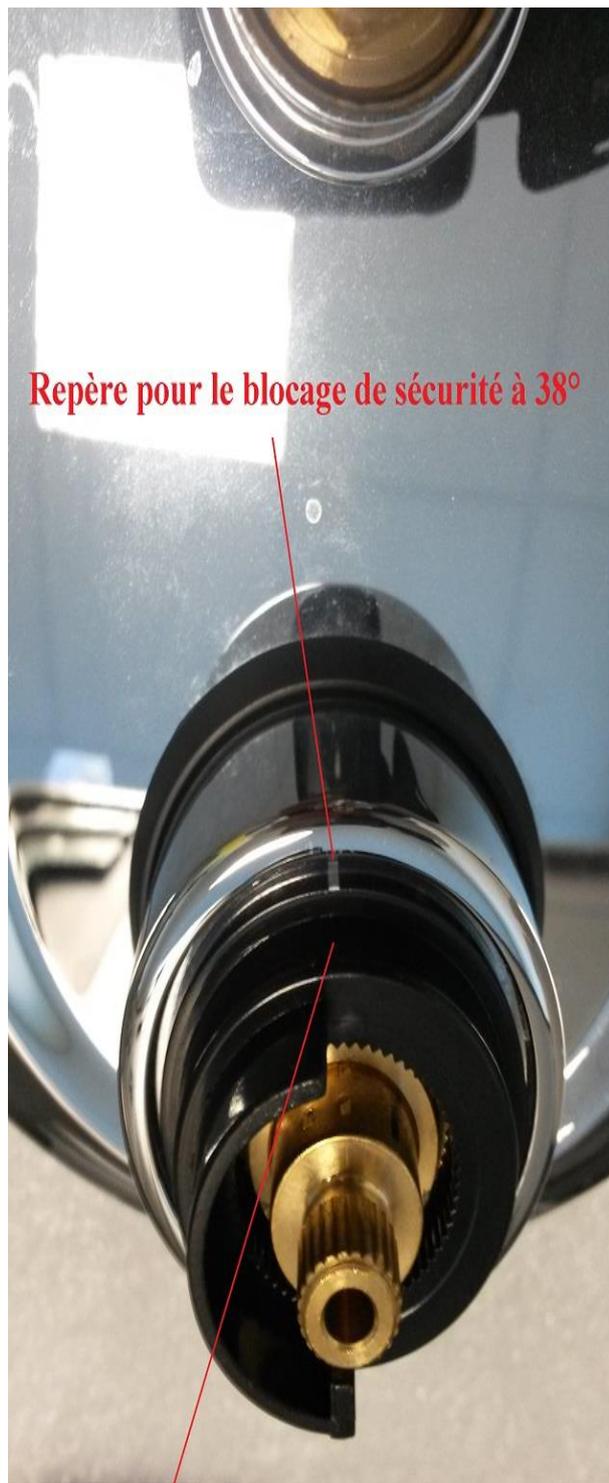
4- Lors de la remise en place, bien positionner cette bague à l'axe du corps.

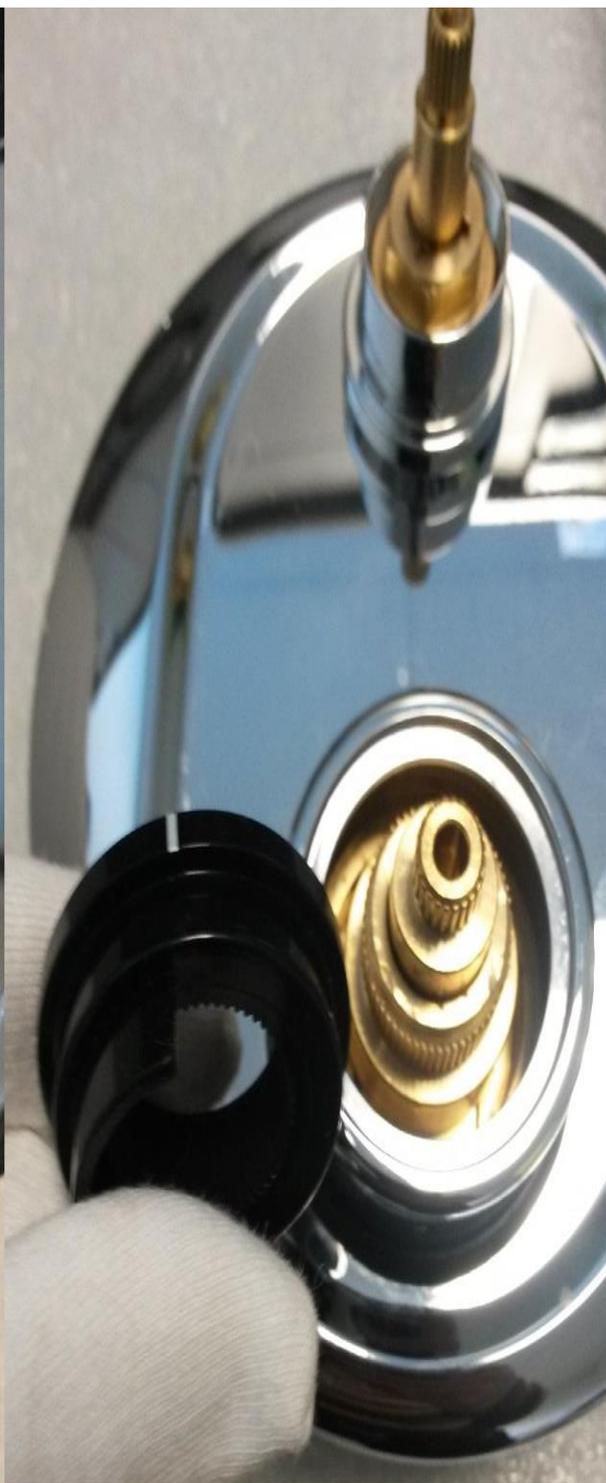
4- Enlevez la bague noir.

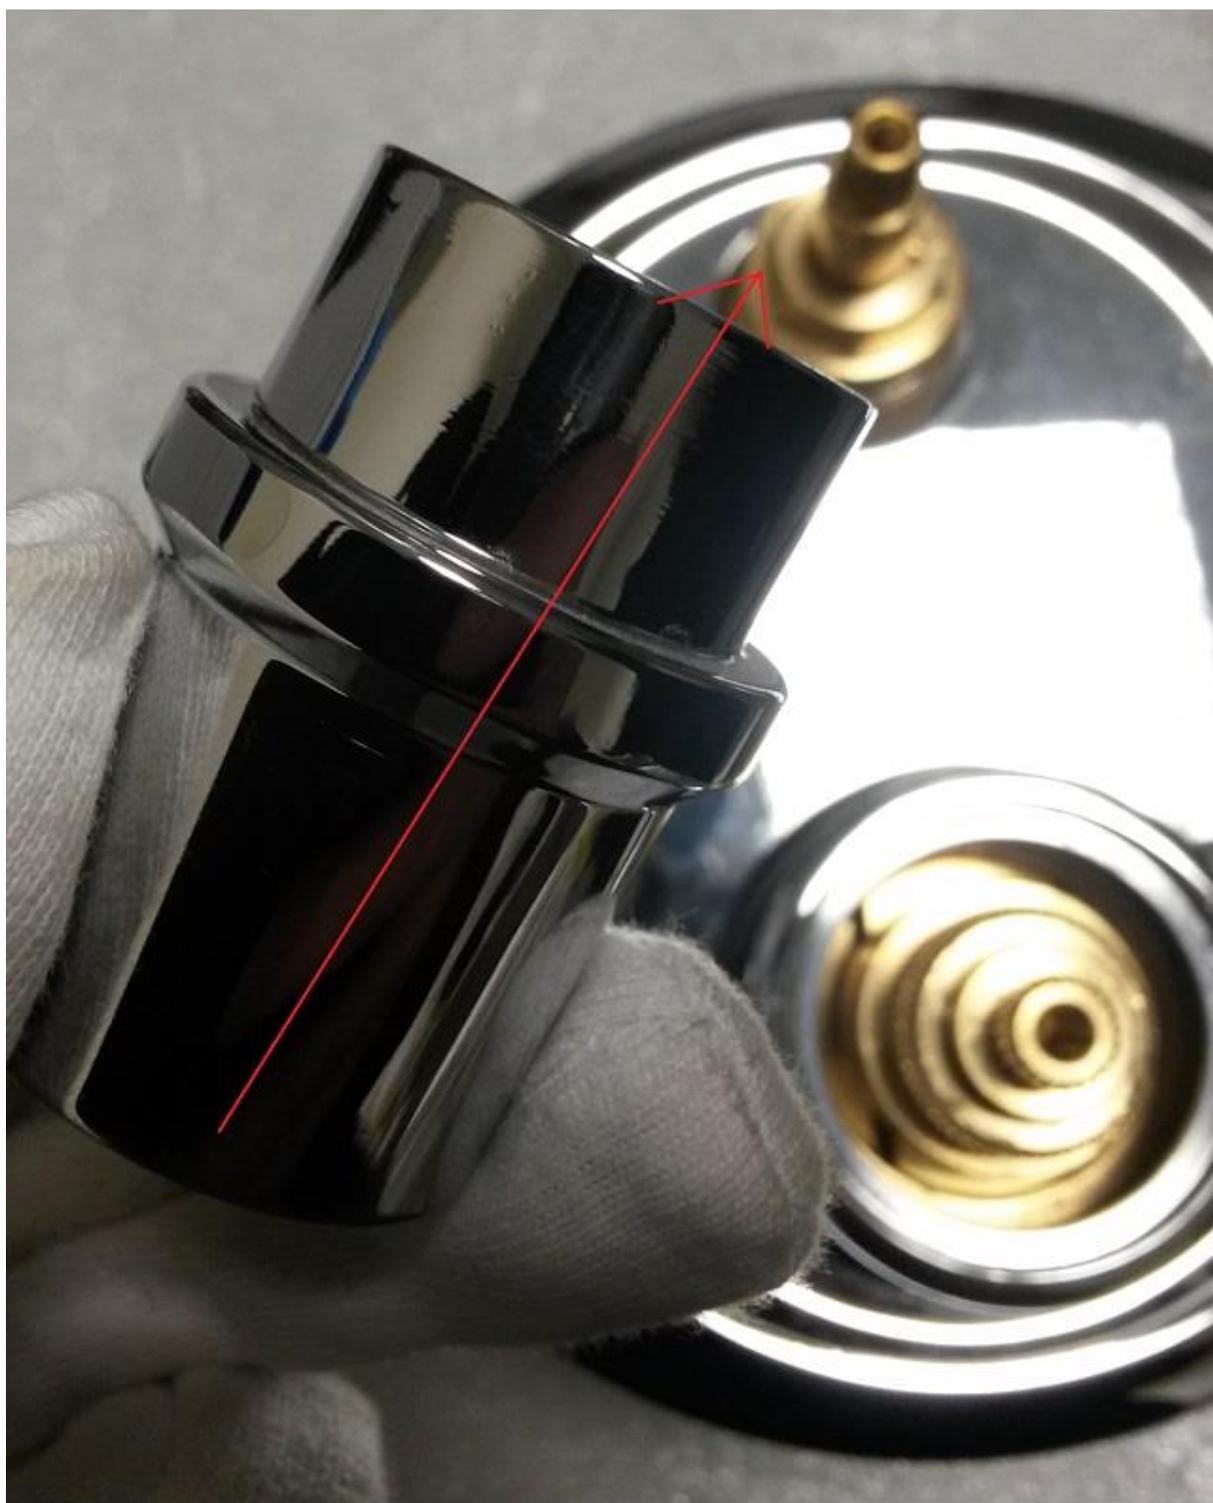
5- Dévisser la rosace de la commande ouverture/fermeture.

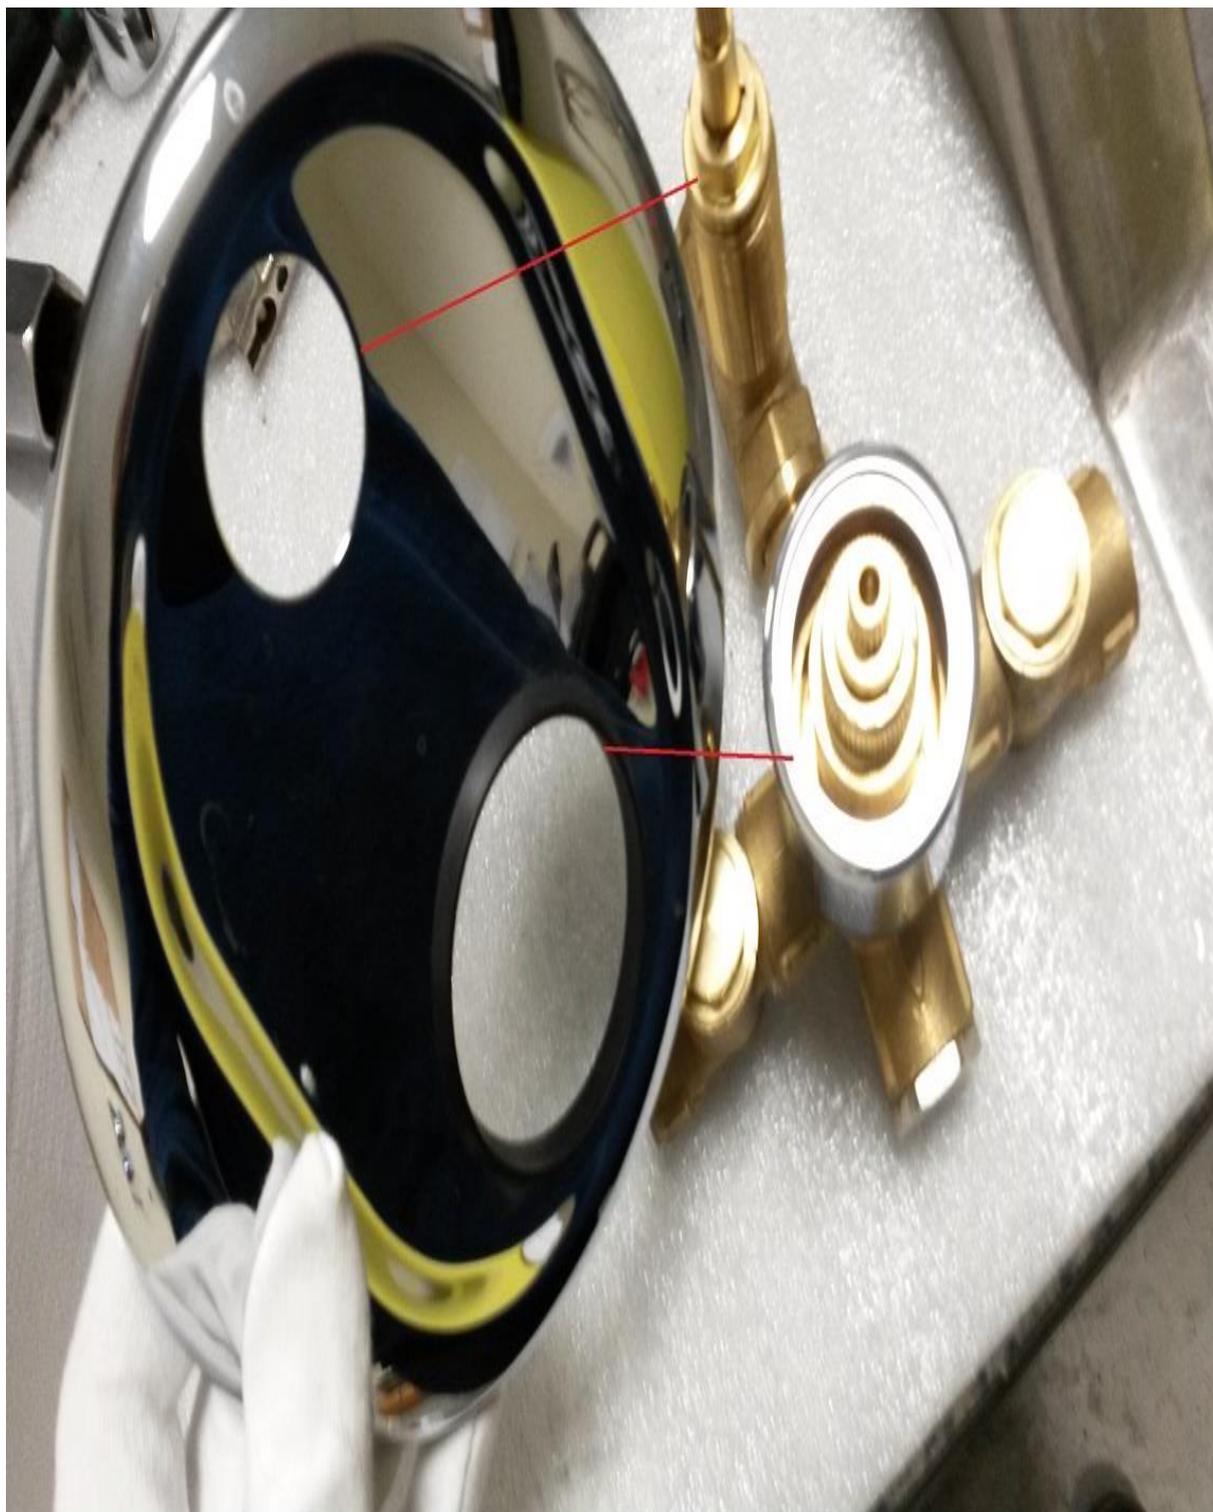
6- Enlevez la plaque de finition du mur.

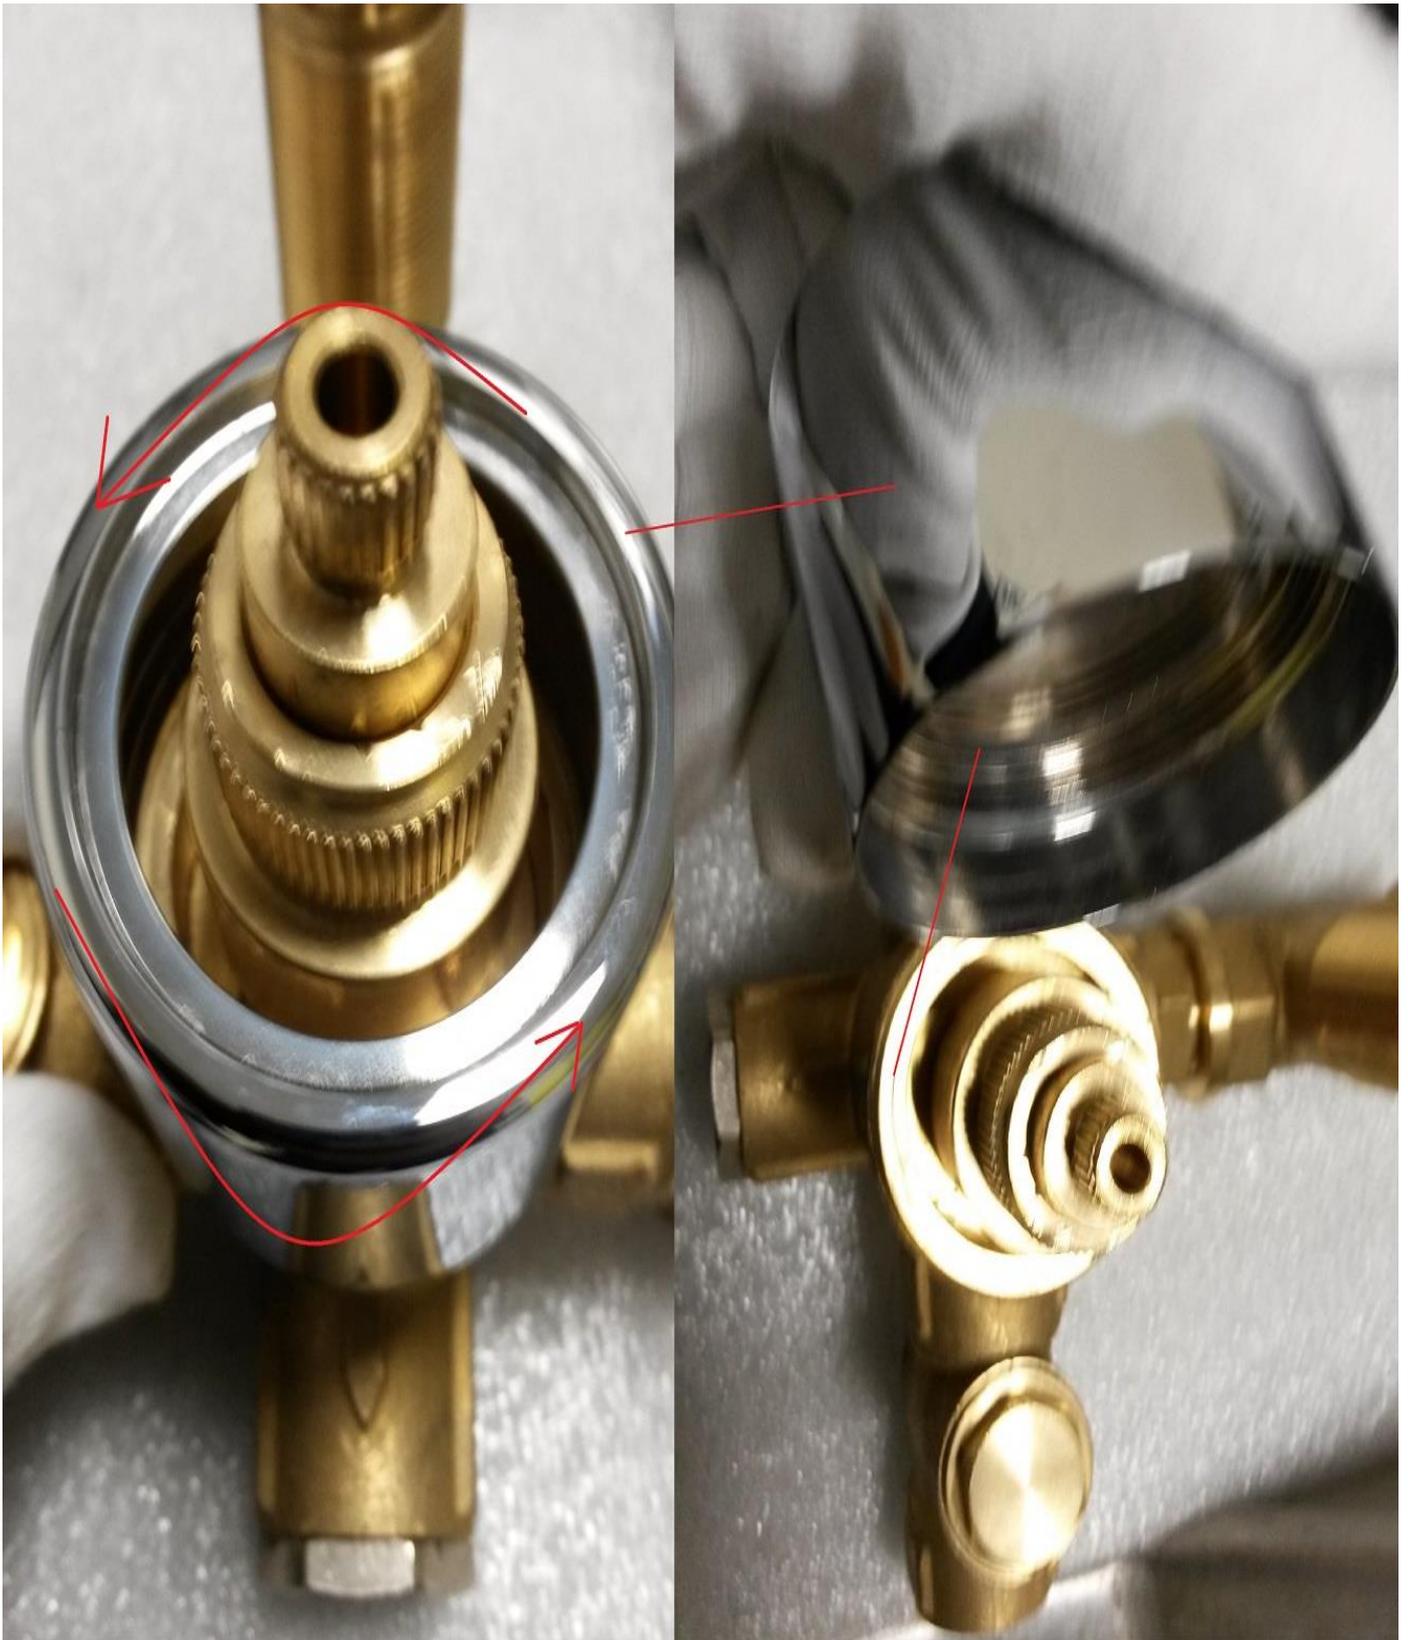
7-Dévissez la bague chromé dans le sens inverse des aiguille d'une montre.

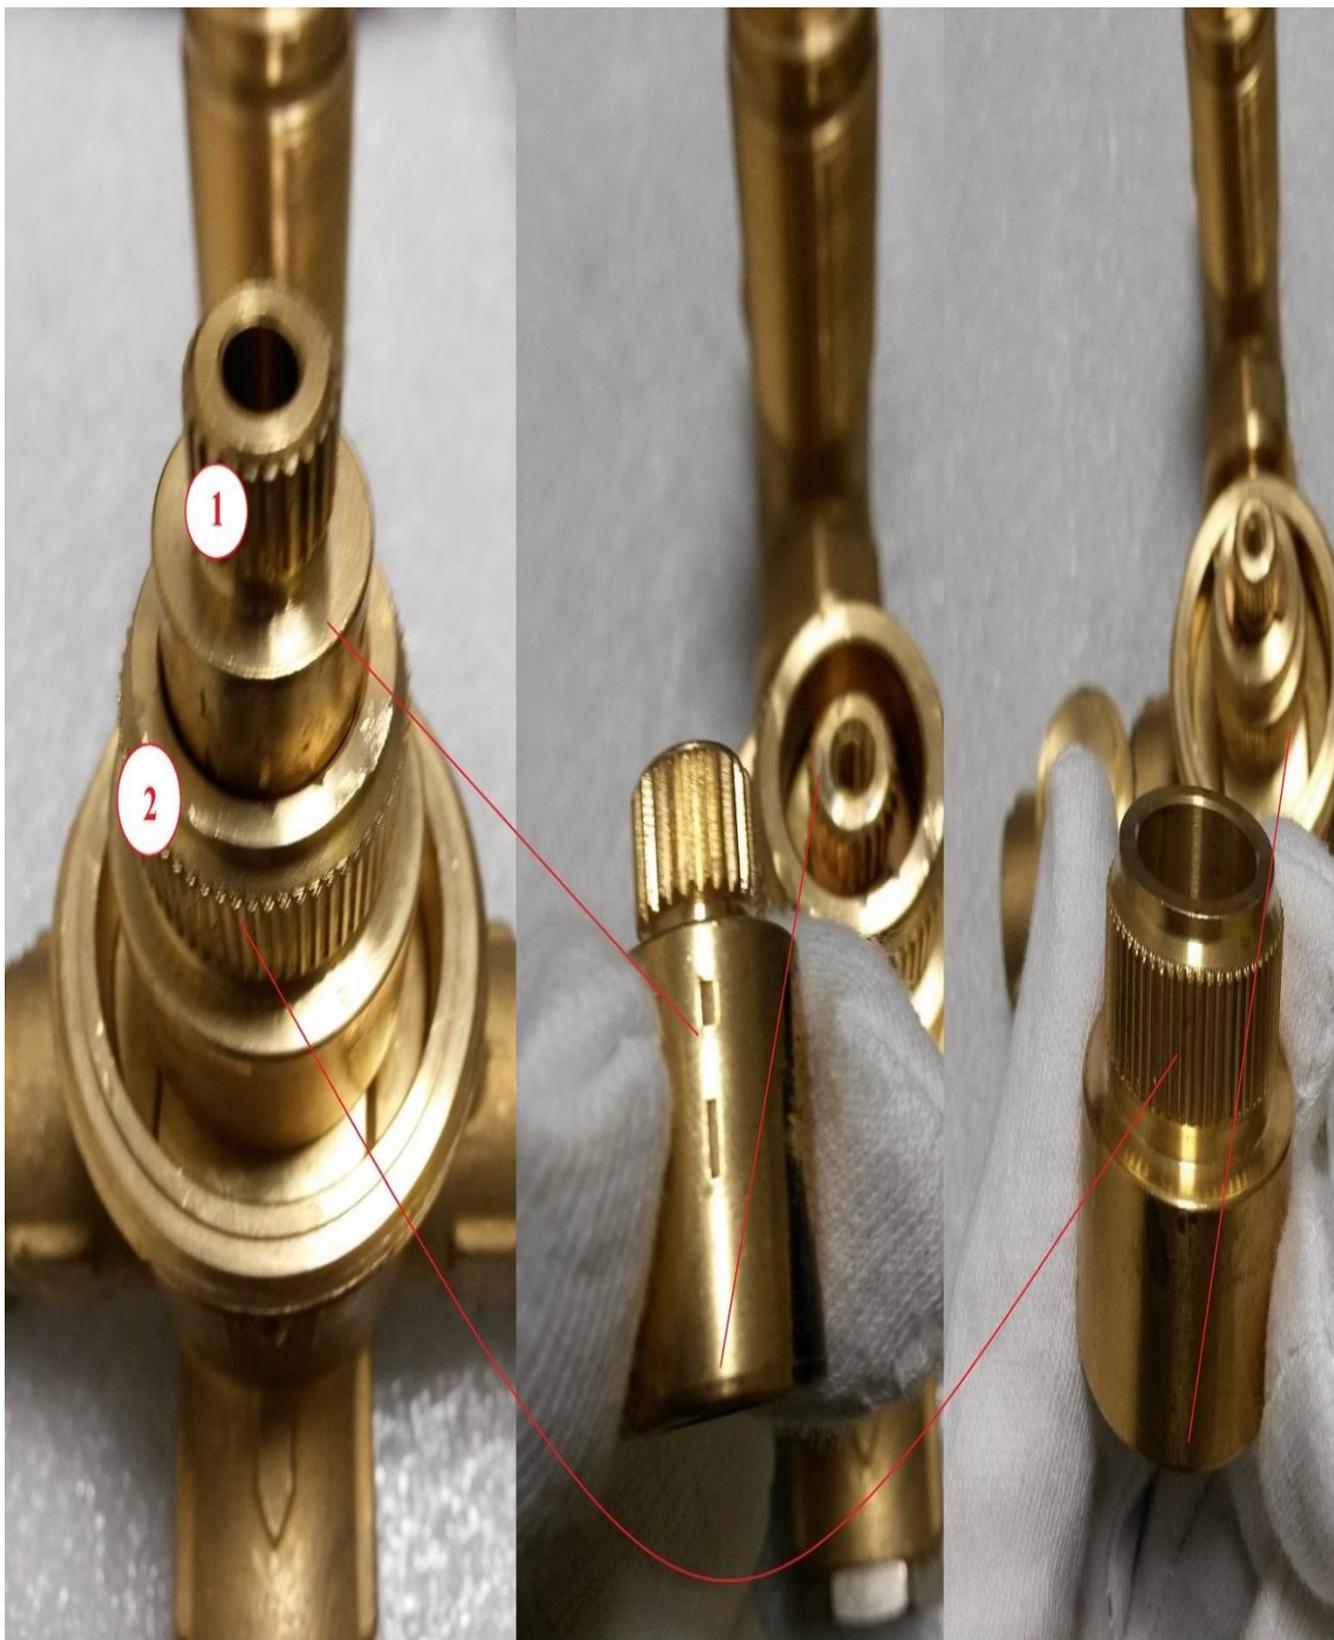
8- Enlevez pièce N°1, puis pièce N°2, de la cartouche.

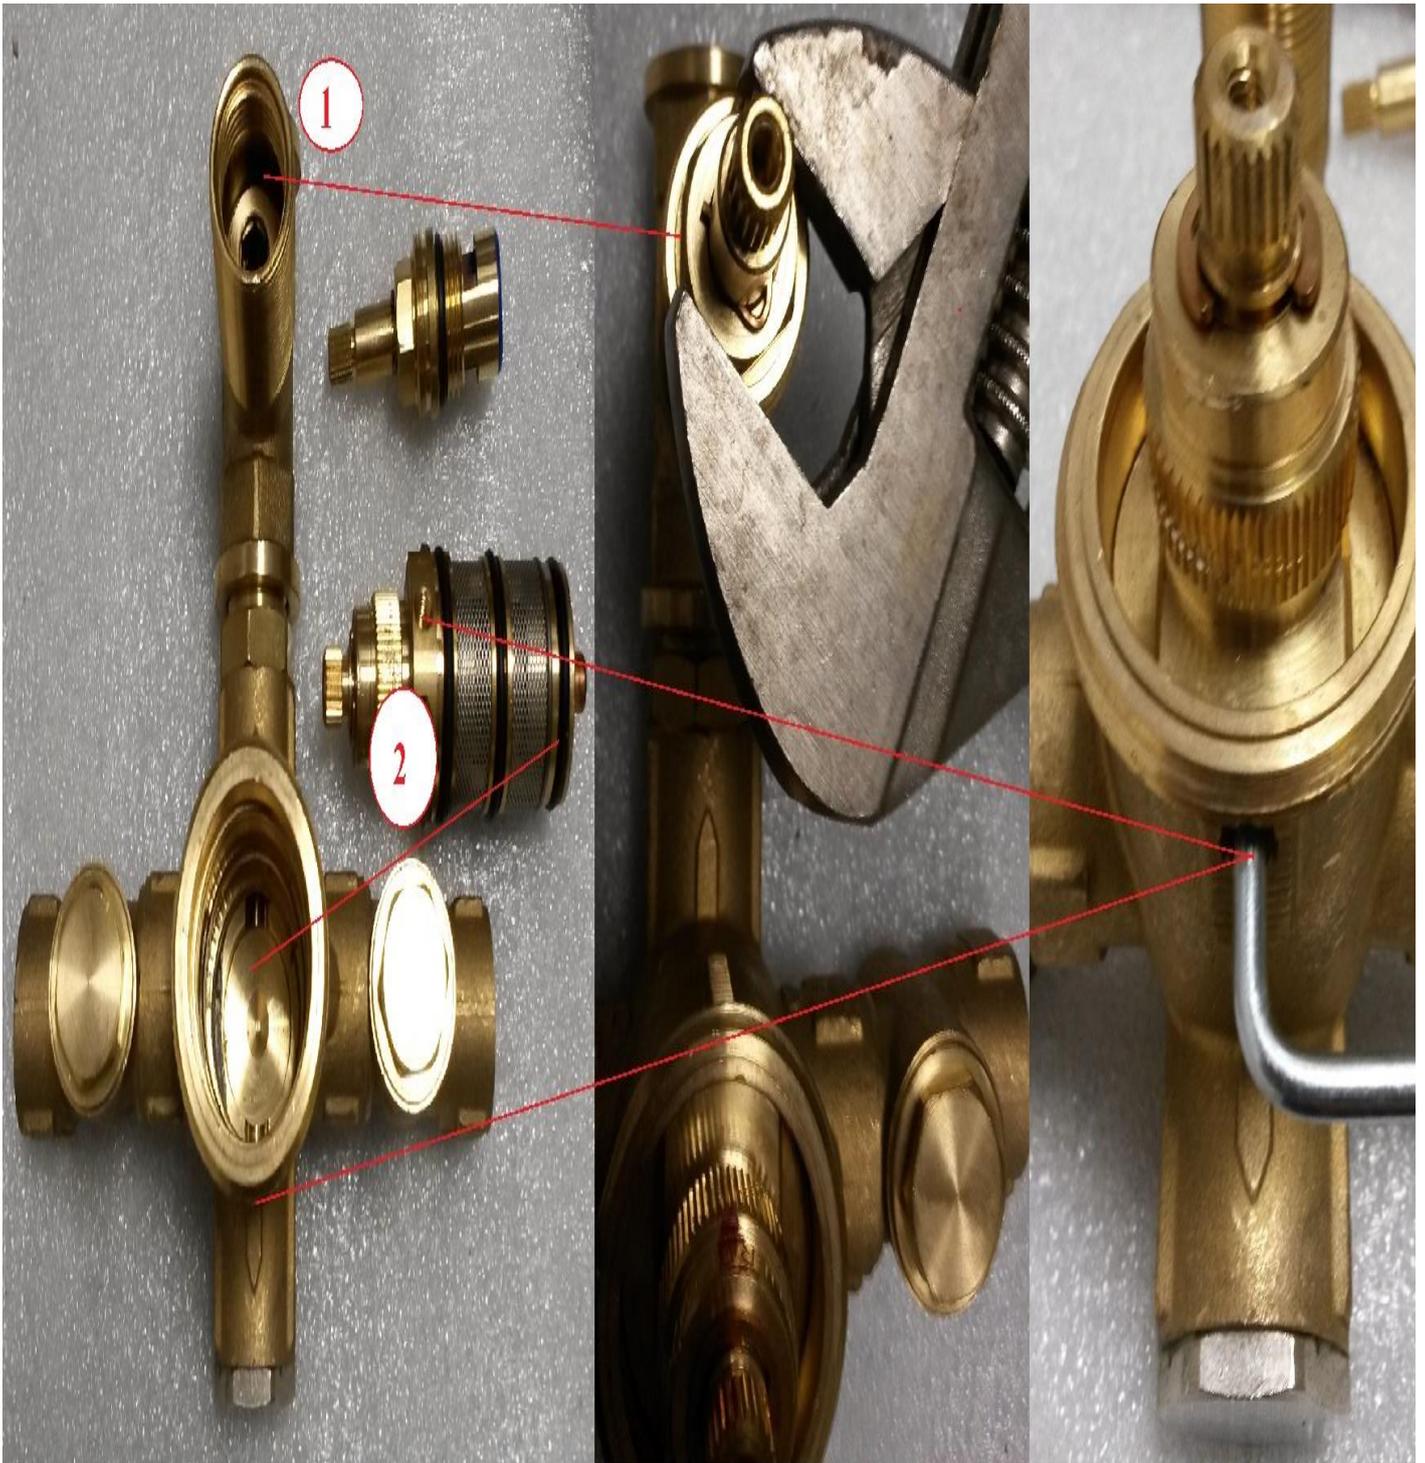
9- Attention, avant de faire cette manipulation, COUPEZ L'EAU.

Dévissez la tête céramique, avec une clef à molette (1).

Dévissez la vis pointeau, une fois enlevée, déboitez la cartouche thermostatique (2).

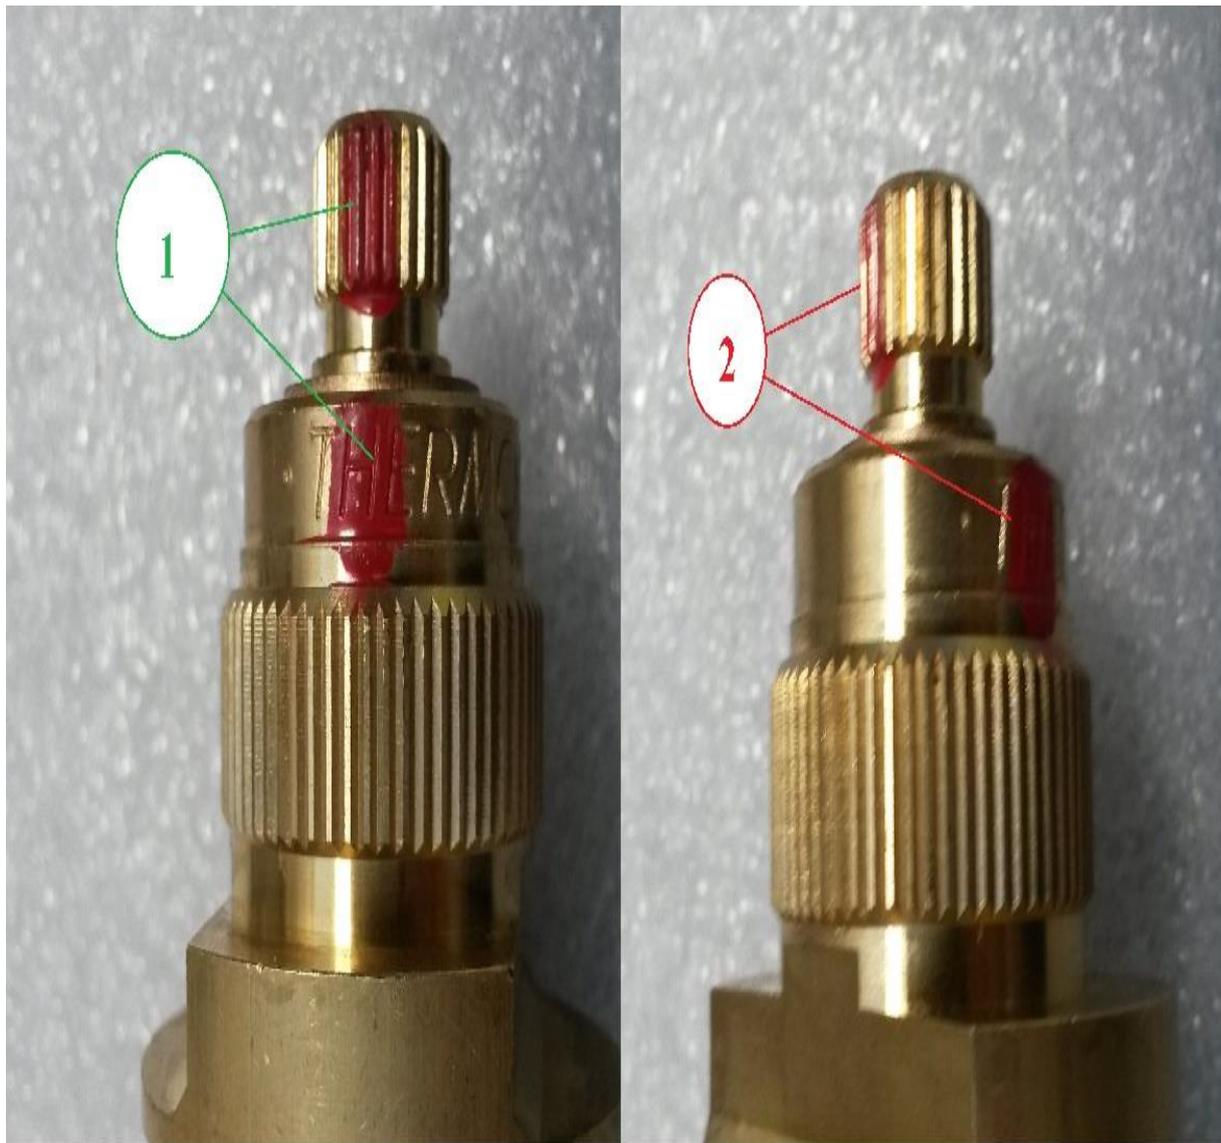
10- Lors de la mise en place de la cartouche thermostatique, bien faire attention au calibrage à 38°.

1- Le calibrage à 38° est bien aligné, aucun souci.

2- Le calibrage à 38° n'est pas aligné correctement, il y aura un souci de température, par la suite, ou remettre les deux repères alignés.
