Notice de montage

Pour colonne bain douche Cox

Code produit 43CR11TH202

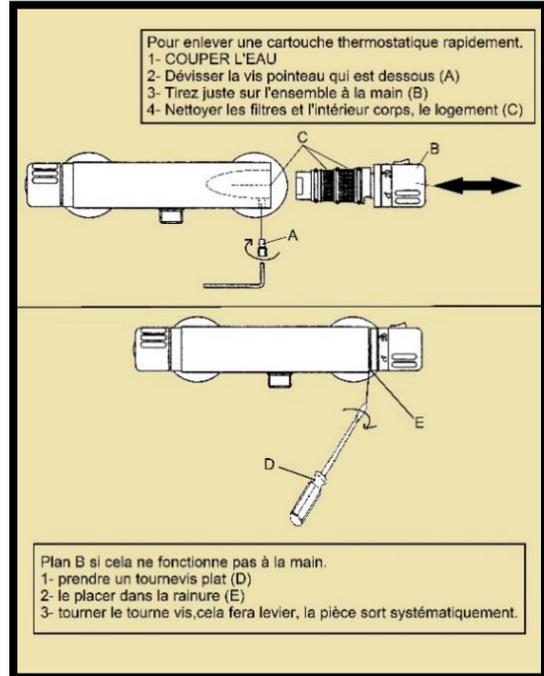
Une fois par mois, tournez la commande de température à fond sur l'eau chaude, puis revenez en position à 38°, allez ensuite à fond sur l'eau froide, puis revenez sur 38°, répétez cela encore 1 fois ou 2.

Cela vous évitera d'avoir un mécanisme qui se grippe avec le temps, sinon faire comme ci-dessous tous les 2 ans minimum.

- a- Vérifier la production d'eau chaude sanitaire (débit 12L/MIN minimum)
- b- Vérifier si la cartouche n'est pas juste encrassée par des résidus véhiculés par l'eau (la rincer, voir p.8 conseil d'entretien)
- c- Vérifier le calibrage, voir image ci-dessous

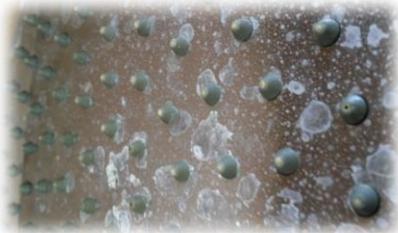
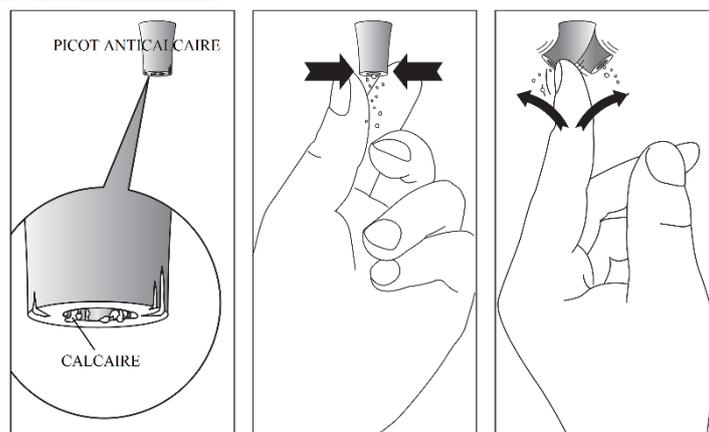
Frotter les picots anticalcaires, pour déloger le calcaire qui bouche celle-ci avec le temps, n'attendez pas que le produit soit comme celui-ci-dessous !

Elle se mettra à fuir sur la tranche ou par le haut, **attention cela ne sera pas valable dans la garantie.**

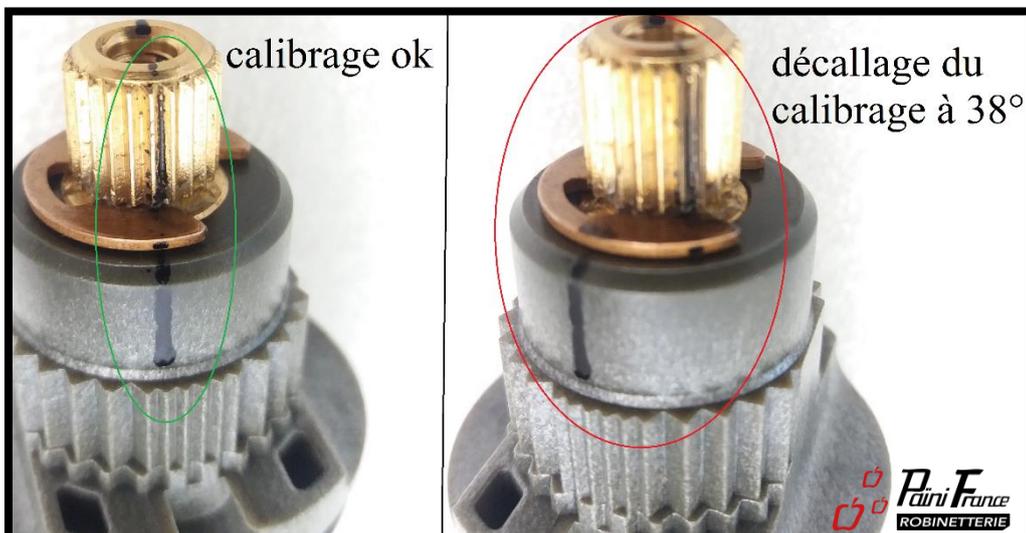
2- L'eau chaude ne monte pas à plus de 38°.

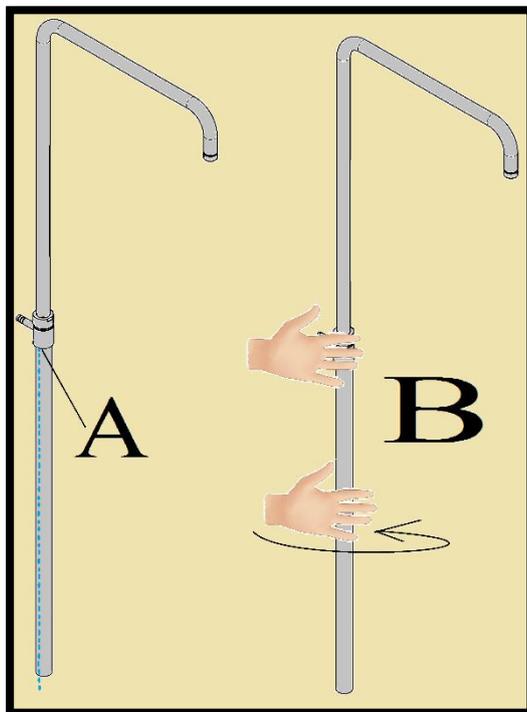
Fuite sur la partie basse du tube (A).

Resserrer simplement la partie basse du tube à la main comme sur le dessin(B).

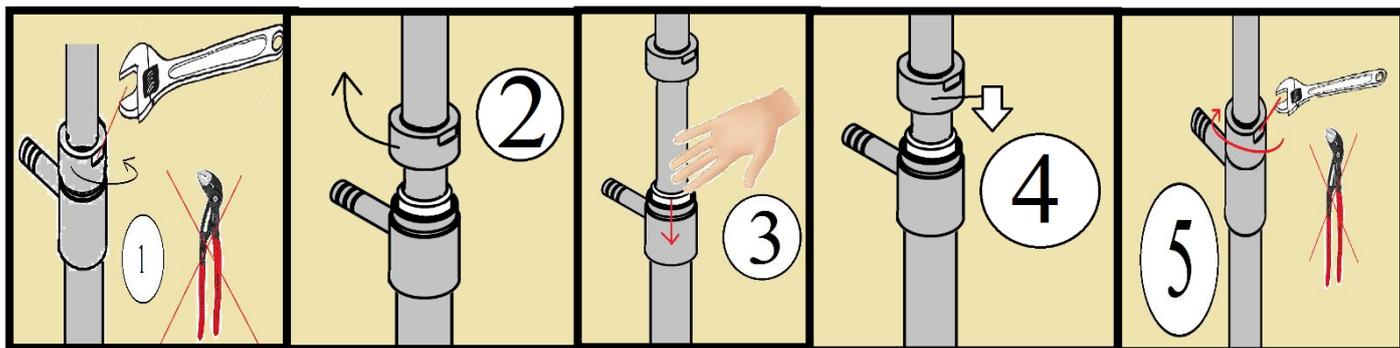
Le tube monte tout seul sous la pression de l'eau.

Dévisser la molette avec une clef à molette « pas de pince svp »(1), puis remontez là (2), ensuite assurez-vous que la bague blanche dessous est bien enfoncée vers le bas correctement, sinon enfoncez là à la main simplement (3), finalement redescendre la molette (4), puis revisser la molette pour bloquer la partie télescopique du tube (5)

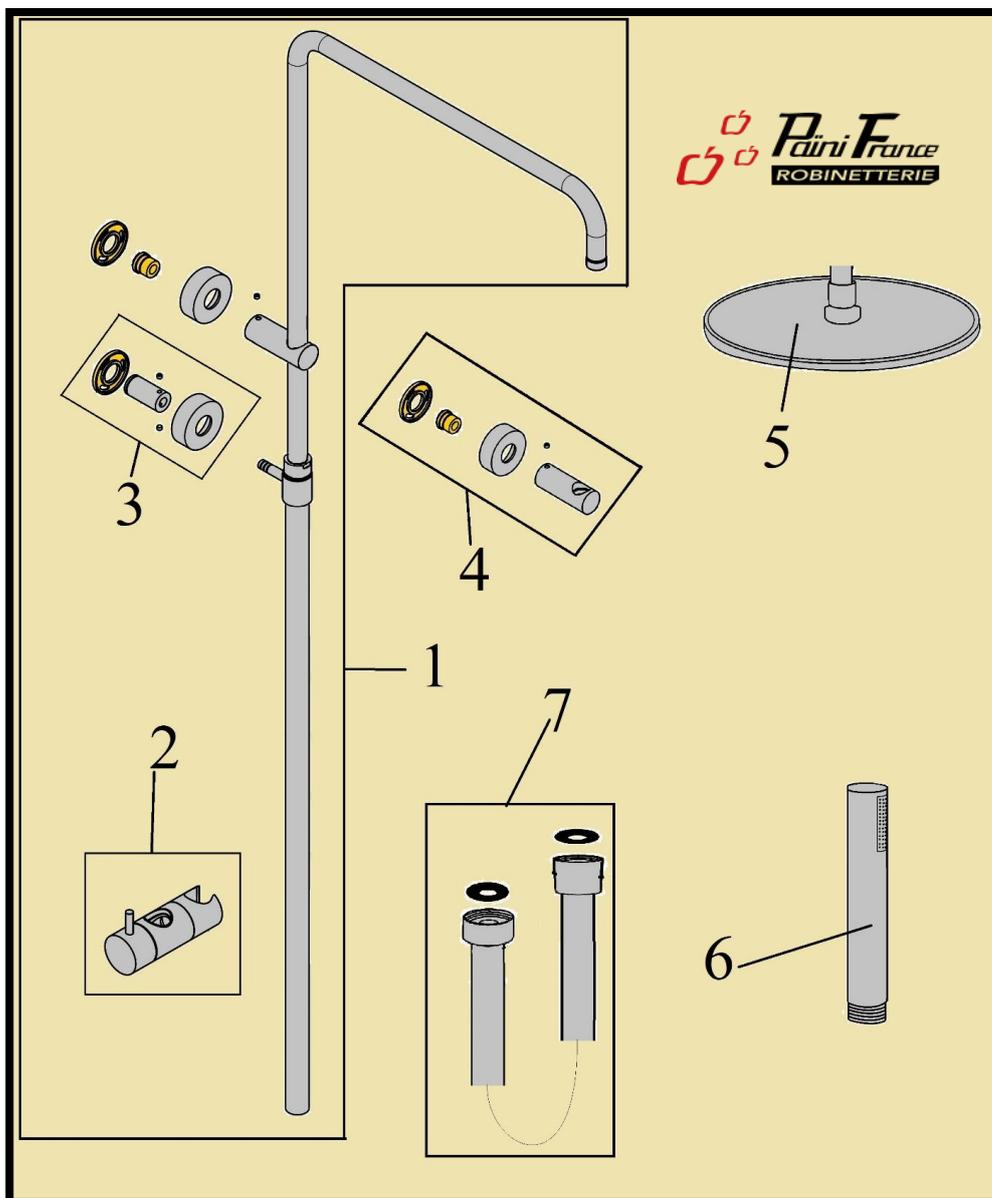
Vue éclatée + code article du tube

N° de pièce	intitulé	Code article
1	Tout le tube	60125A
2	coulisseau	COUL 60121
3	Support mural du bas (fixe)	SUP MUR 60121
4	Support mural du haut (ajustable)	SMC 60125
5	Pomme de tête	ROCR202
6	Douchette à main	888A
7	Flexible	ST175A

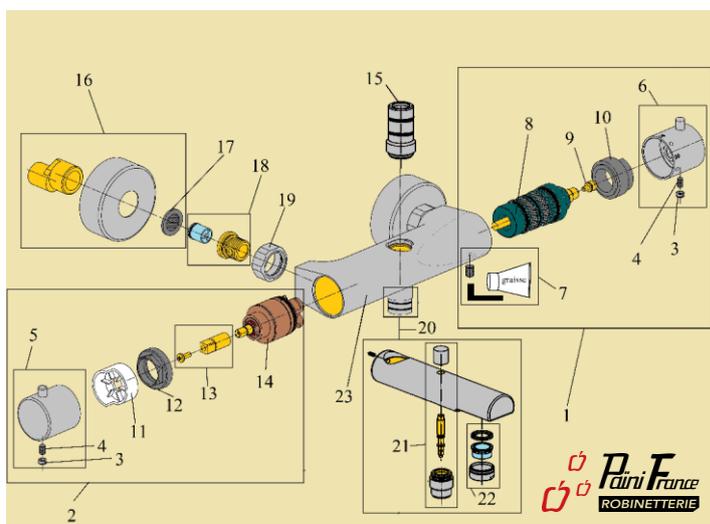
Vue éclatée + code article du mitigeur

N°	Description pièce détachées	Code PAINI FRANCE	PPHT 2018
1	Manette de température complète	MTC 78	79€
2	Manette débit inverseur complète	MDC 78	79€
3	Cache vis abs chromé	56cr947tn	0,50€
4	La vis pointeau Ø5	Grano 5x8	0,50€
5	Manette débit inverseur seule	MAN DEB 78	19€
6	Manette de température seule	MAN TH 78	19€
7	Vis pointeau Ø6 + clef + tube de graisse	2TCC957/959	2€
8	Cartouche thermostatique	2959	64€
9	Insert conique à visser	78to956p	1,50€
10	Bague de blocage à 38° (sécurité enfant)	78CC910THGHT	1,50€
11	Bague blanche ECO	78CC910THGZ	1,50€
12	Ecrou de serrage de la cartouche inverseur	69nl954a	4,50€
13	Insert carré + vis, entre la manette et la cartouche inverseur	2tto910in	4€
14	Cartouche débit & inverseur	53956ddev35	39€
15	Raccord supérieur pour emboîtement	Rac s46m	7€
16	Excentrique + rosace + joint (livré par paire)	78CR170	15€
17	Joint filtre ¾ (la paire)	JF34	1,50€
18	Clapet anti-retour + raccord à visser	75cc919th	9€

19	Ecrou libre femelle ¾ chromé	53cr918	4,50€
20	Bec complet	BEC 78687	55€
21	Inverseur mécanique	INV MECA 84111	7,50€
22	Aérateur	M28A	8€
23	Le mitigeur complet	78cr687	277€
